Oggetto:	Perizia estimativa relativa al sopralluogo del 12.12.2023
Committente:	ATAF S.r.l. Viale Pico della Mirandola, 8 – Firenze, C.F. 80016730485 P. IVA 01451500480
Emissione: 15.12.2023	Emesso da: Ing. Vincenzo Di Naso
Data sopralluogo: 12.12.2023	Sito: Viale dei Mille 115 - Firenze
Presenti al sopralluogo	
Società	Nominativo
ATAF S.r.l.	Ing. Michele Basta
ATAF S.r.l. (consulente)	Ing. Iacopo Corti
Studio dp di Vincenzo Di Naso	Ing. Vincenzo Di Naso
Autolinee Toscane S.p.A.	Sig. Leonardo Casucci

Infiltrazioni acqua edifici ospitanti officina e lavaggio

Stato dei luoghi

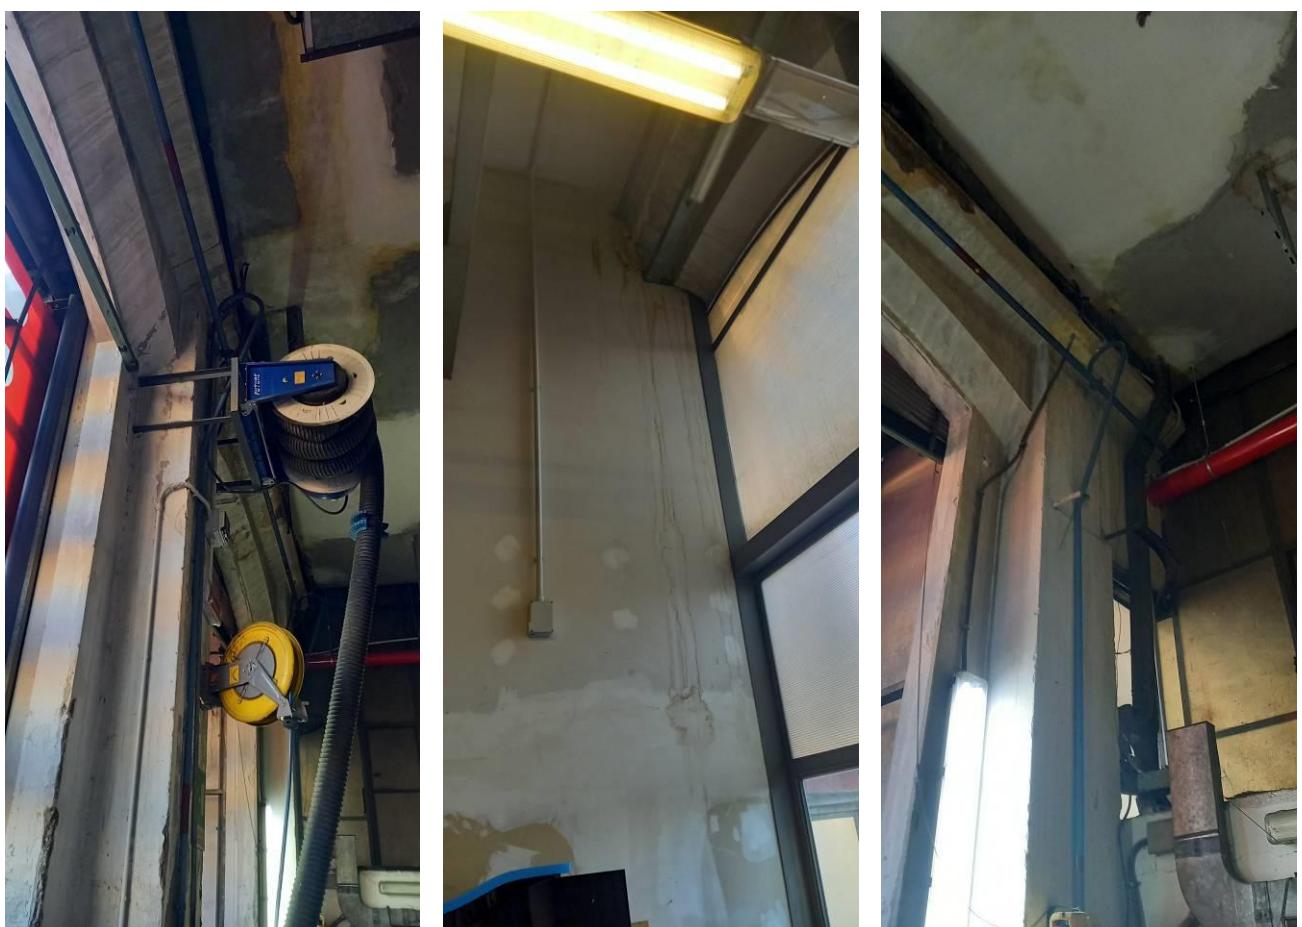
Dal sopralluogo è emersa la presenza di numerose infiltrazioni nella zona lavaggio con evidenti segni di queste sulle pareti, sui controsoffitti e sulle pavimentazioni.

Alcune foto dei segni delle infiltrazioni rilevate nel sopralluogo

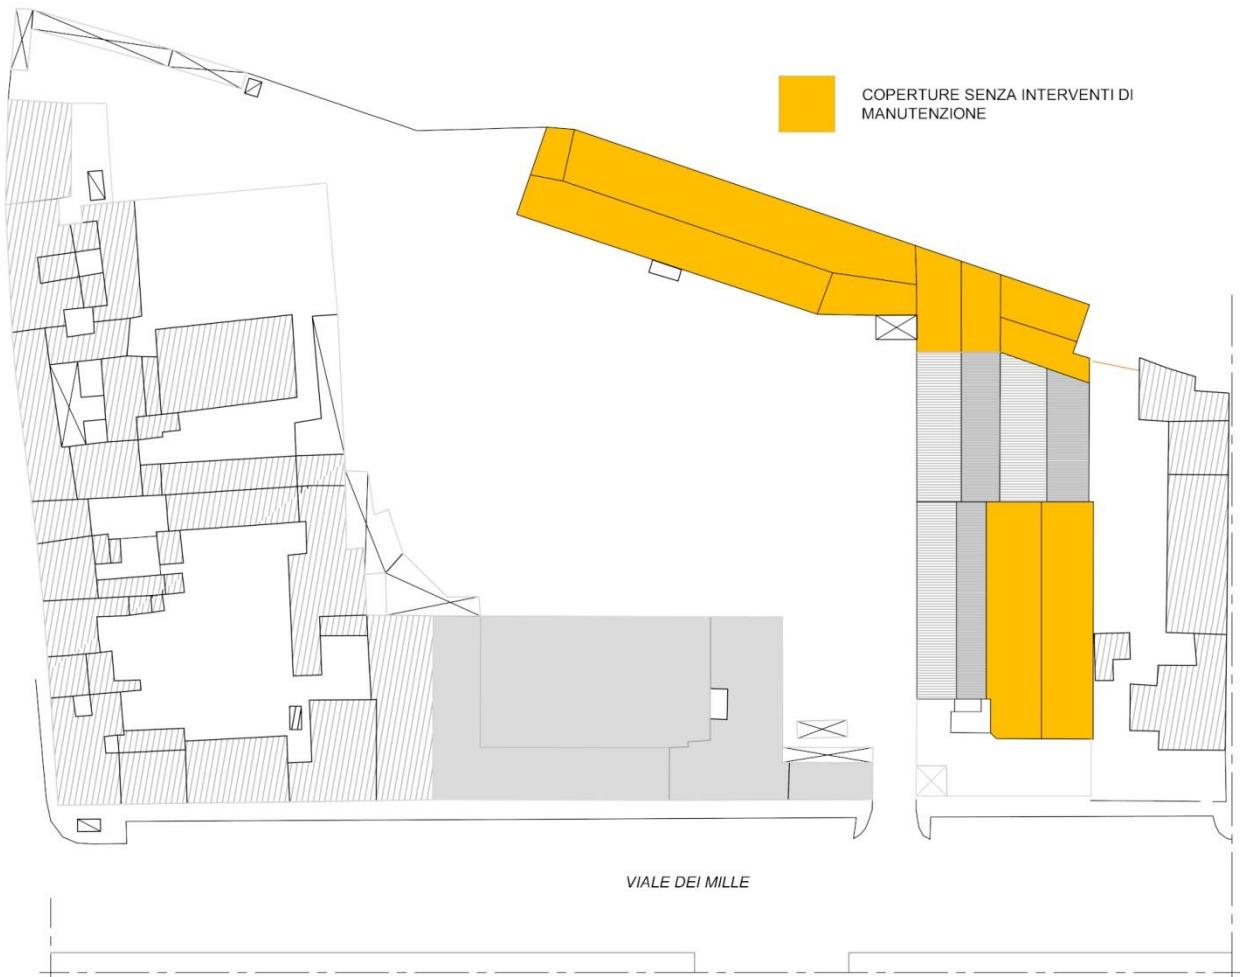
Tali infiltrazioni risultano essere molto copiose in corrispondenza della coperture che non sono state oggetto di rifacimento nel 2006, ma presenti anche nelle altre zone in cui è già stato realizzato un intervento sulle coperture.

Si riporta una planimetria in cui si evidenziano le coperture che non sono state oggetto di manutenzione e quindi presentano un elevato livello di deterioramento.

Coperture che non sono state oggetto di manutenzione

- Le coperture che non sono state ad oggi rinnovate devono essere oggetto di manutenzione con l'inserimento di uno strato di impermeabilizzazione (ad oggi non presente) e la sostituzione della quota parte del manto di copertura ammalorato. Per le porzioni che servono ambienti riscaldati (officina e mensa) è opportuno l'inserimento di uno strato di isolamento termico.

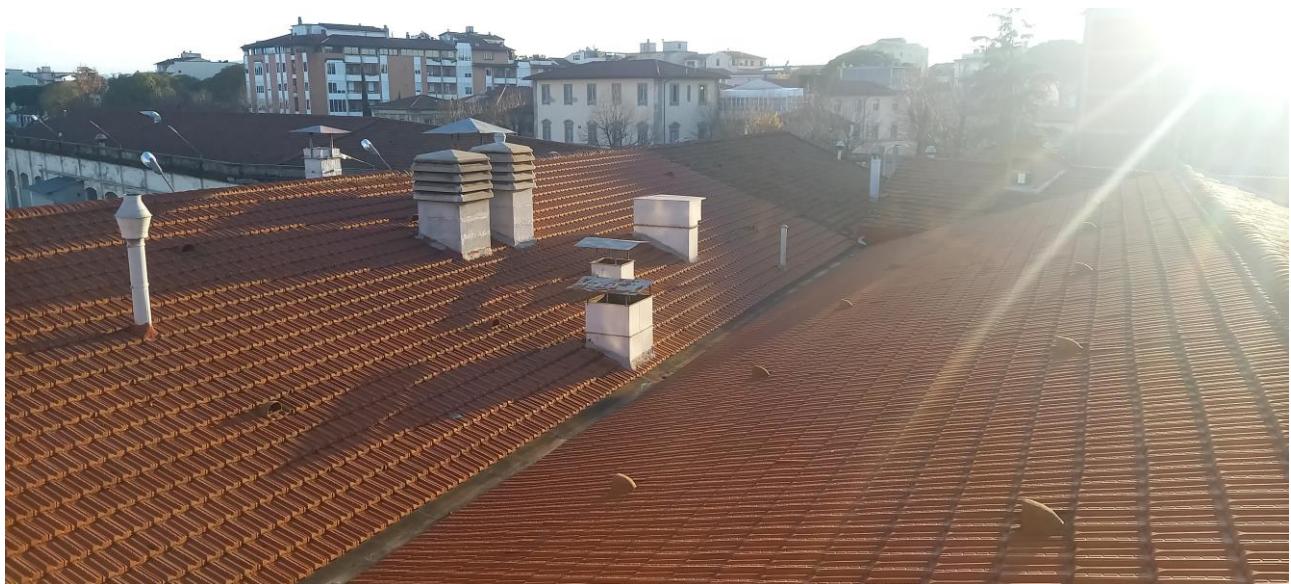
Vista delle coperture a quota inferiore

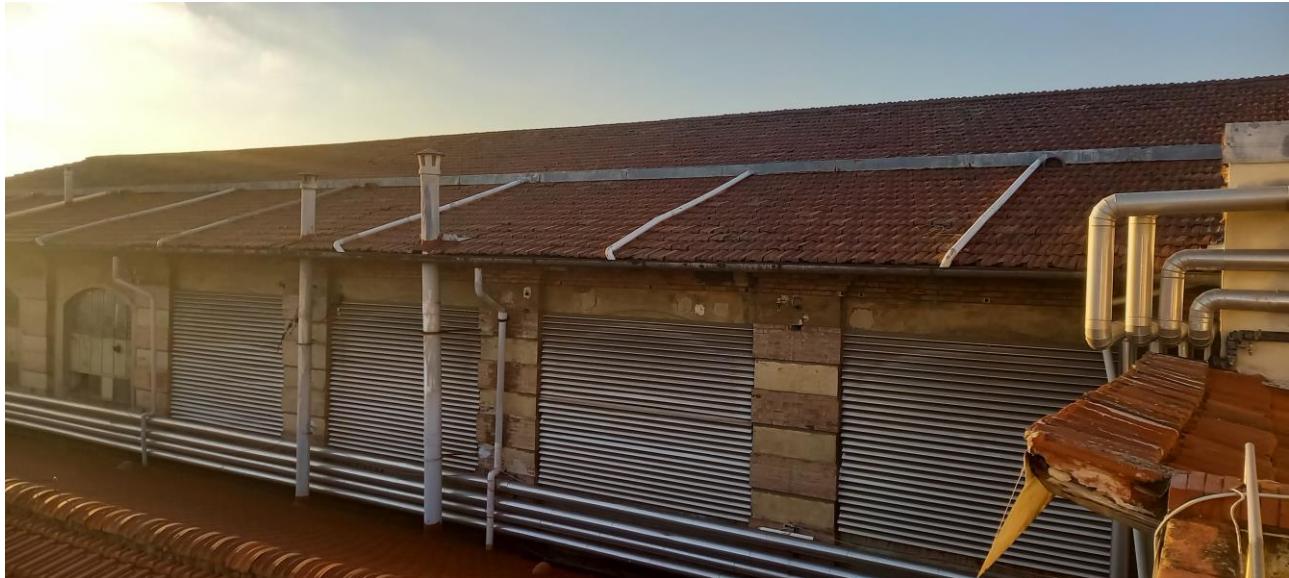
Vista delle coperture a quota superiore

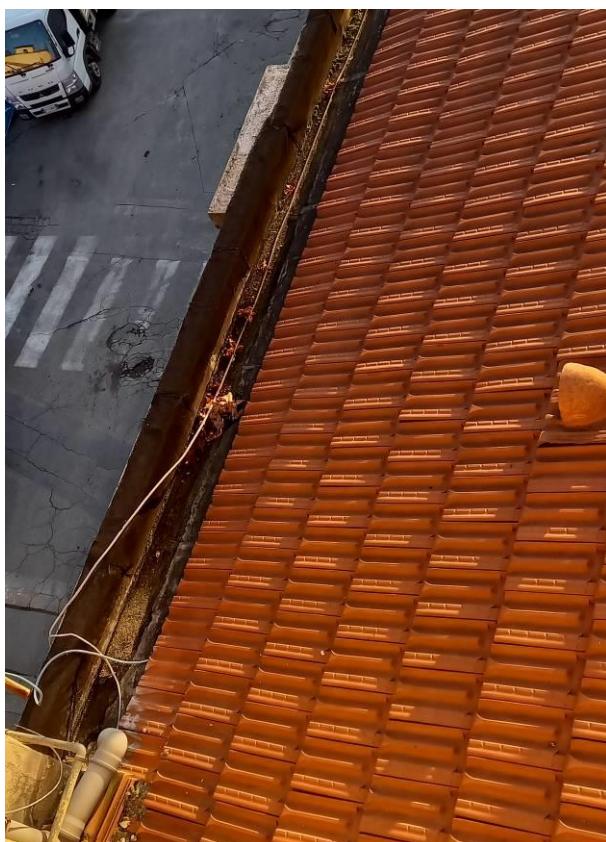
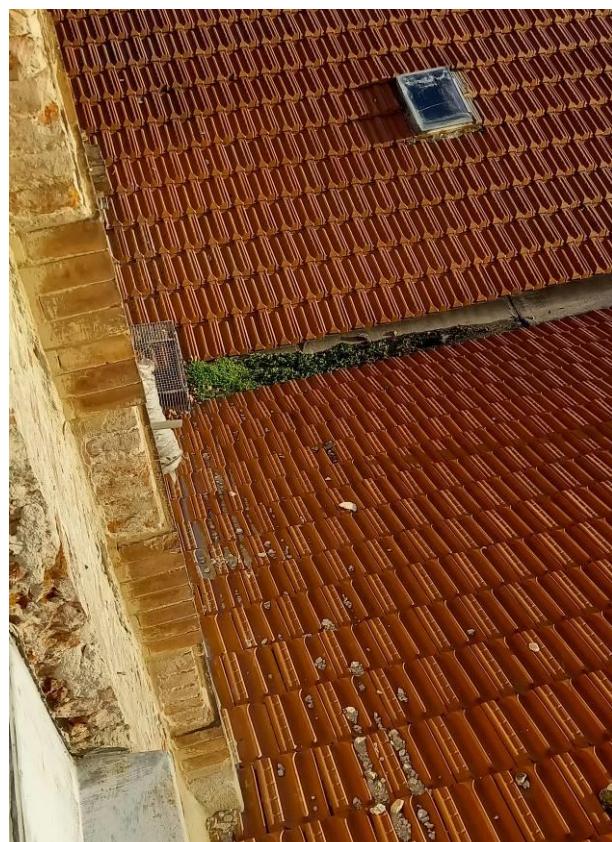
Le infiltrazioni nelle zone in cui le coperture sono già state oggetto di manutenzione si ipotizzano essere ascrivibili in particolare alla geometria del canale di gronda, ma anche a problemi di accumulo di sporco e di eventuale (da verificare) ostruzione dei pluviali.

Foto delle gronde delle coperture già oggetto di manutenzione

- Si dovrà intervenire sulle coperture che sono già state oggetto di manutenzione per risolvere le criticità che si sono evidenziate in corrispondenza dei canali di gronda e dei pluviali.

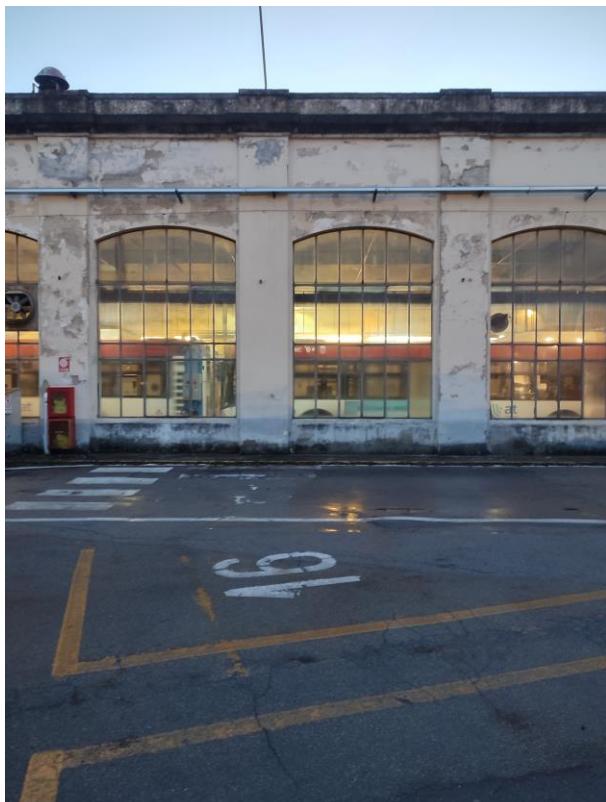
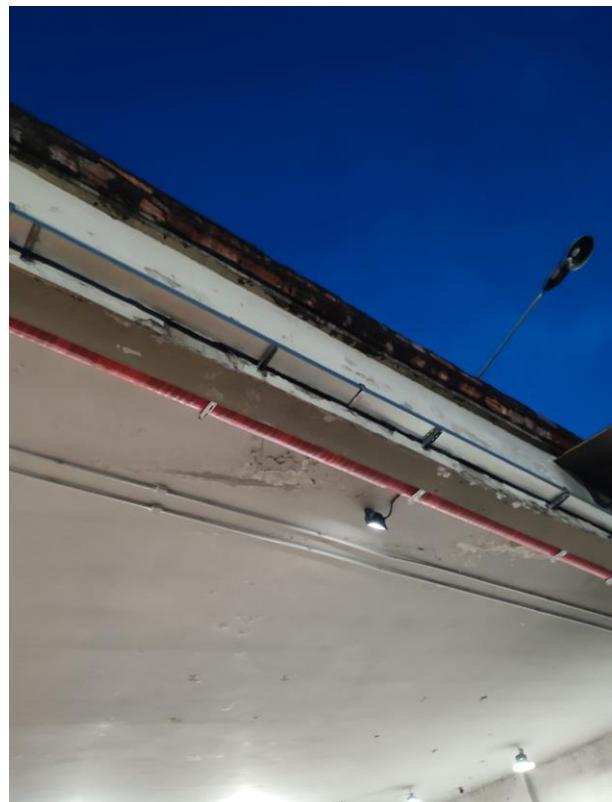
Le facciate prospettanti il deposito dei mezzi sia dell'edificio che ospita l'officina sia dell'edificio che ospita il lavaggio presentano un elevato stato di degrado.

Tale degrado, indipendentemente da aspetti estetici e di decoro, risulta presentare delle criticità. Sono evidenti distacchi di ampie porzioni di intonaco e quindi la possibilità di ulteriori distacchi che possono essere fonte di pericolo.

Facciate zona lavaggio con il dettaglio del cornicione con evidenti segni di distacco dell'intonaco

- È necessario intervenire sugli intonaci con l'asportazione di quelli ammalorati e i necessari ripristini.
- Il controsoffitto in corrispondenza della pista di lavaggio dei mezzi deve essere oggetto di riparazione e deve essere inserito un elemento di protezione dello stesso.

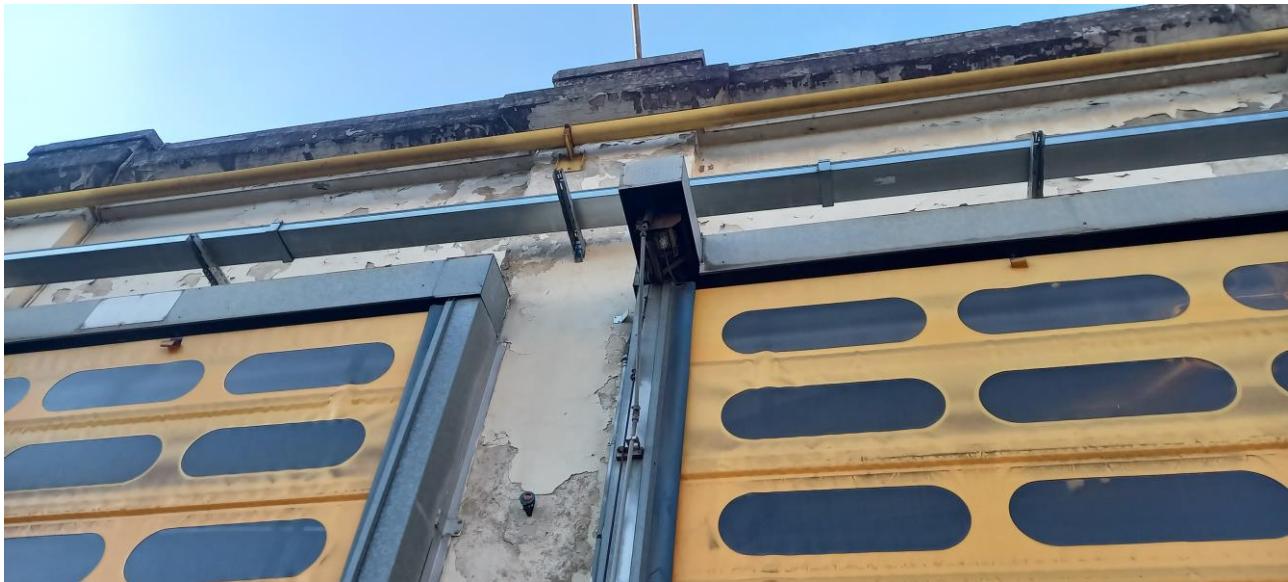
Un dettaglio della facciata dell'edificio che ospita l'officina

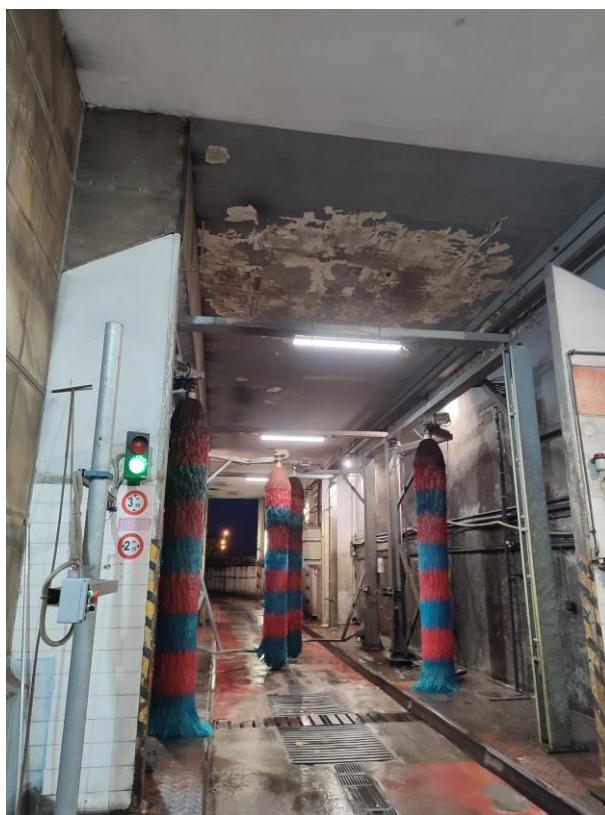
Durante il sopralluogo si è inoltre reso evidente un ulteriore problema. In controsoffitto in corrispondenza della zona lavaggio dei mezzi con le spazzole presenta un evidente degrado.

Foto del controsoffitto della zona lavaggio

Il controsoffitto, realizzato con un solaio in laterocemento, presenta le armature dei travetti esposte e in un avanzato stato di ossidazione.

Risulta quindi necessario prevedere il ripristino delle componenti strutturali e la realizzazione di un controsoffitto che offra un sufficiente grado di protezione all'acqua così da schermare questo solaio.
